Notice 2 – A propos de la qualité du combustible

Plaquettes de bois

Granulé de bois

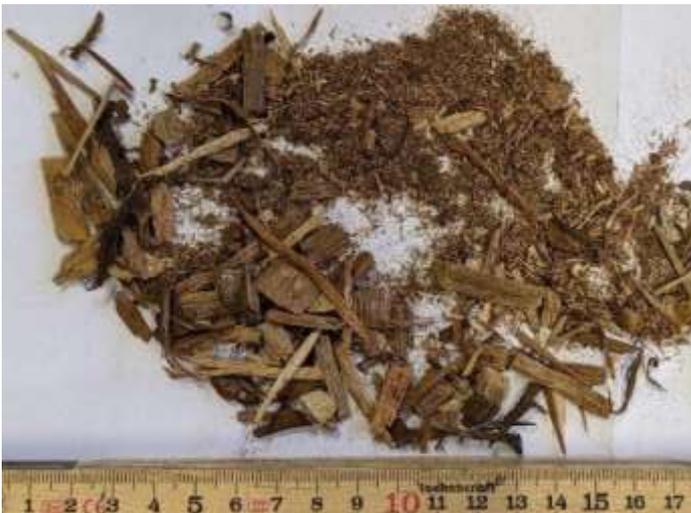
Illustration 1: Echantillon de bois avec un taux de fines élevé et un grand nombre de plaquettes longues et fines

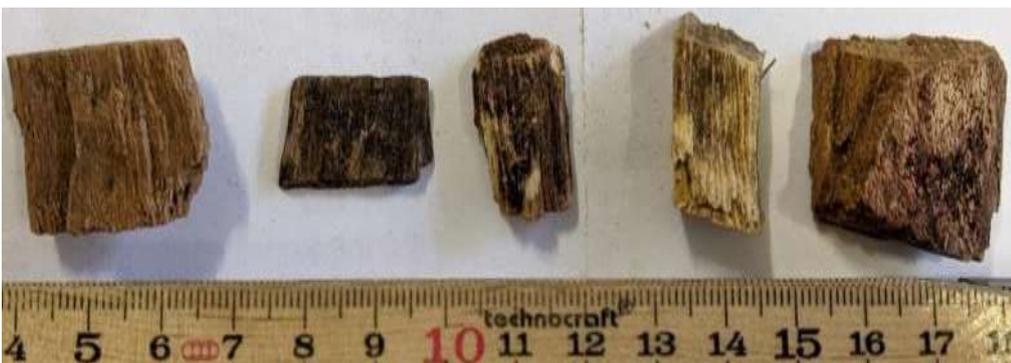
Illustration 2: Plaquettes de bois présentant des signes nets de perte de substance due à une attaque fongique (état de décomposition).

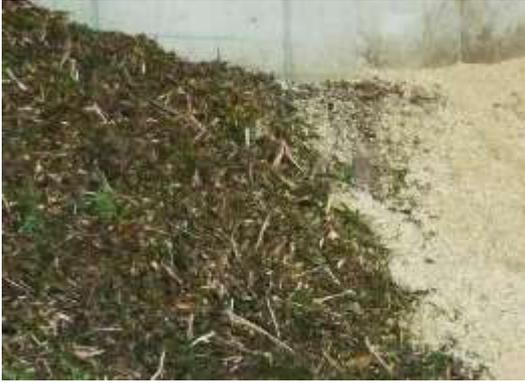
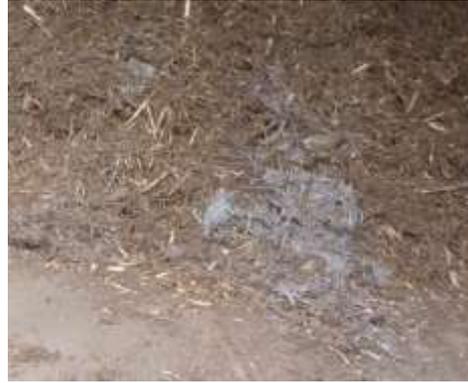
Illustration 3: A gauche: plaquettes de bois avec un taux de verdure élevé (aiguilles) à côté de plaquettes obtenues à partir de grumes-énergie.
A droite: bois broyé présentant un taux de fines élevé et une attaque fongique visible.

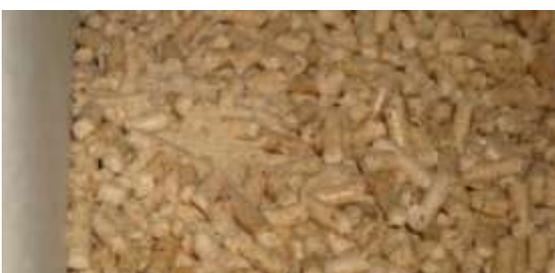
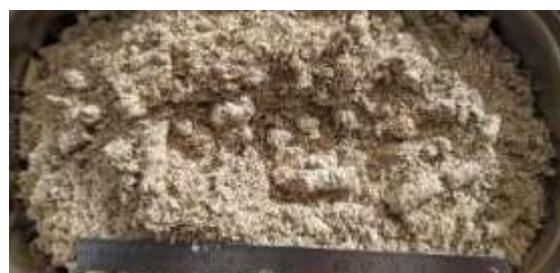
Illustration 4: A gauche: local de stockage avec taux de fines élevé.

A droite: granulés gonflés par l'eau, prélevés dans le local de stockage de l'illustration **Fehler! Verweisquelle konnte nicht gefunden werden.** de gauche.

Un taux de fines trop élevé peut, par exemple, être dû à une contamination de l'environnement directe par des dépôts de poussière grossière. Un broyage des granulés peut également être effectué sur l'installation; les problèmes connus sont les suivants:

Causes	Influence sur les granulés de bois	Causes
Infiltrations d'eau dans le local de stockage	<ul style="list-style-type: none"> • En présence d'une petite quantité d'eau, le gonflement des granulés entraîne une hausse du taux de fines. • En présence d'une petite quantité d'eau, le gonflement des granulés conduit à la formation d'une masse compacte qui nécessite une élimination lourde et coûteuse. 	<ul style="list-style-type: none"> • Percements non étanches • Dommages sur le bâtiment, par ex. fissures dans le béton • Débordement d'eau de pluie
Remplissage du local de stockage	<ul style="list-style-type: none"> • Broyage mécanique des granulés lors de l'impact 	<ul style="list-style-type: none"> • Pression de l'air trop élevée lors du soufflage • Matelas amortisseurs usés ou mal montés
Système de convoyage vers la chaudière à granulés	<ul style="list-style-type: none"> • Le broyage mécanique des granulés par le système de convoyage peut entraîner une hausse du taux de fines. 	<ul style="list-style-type: none"> • Systèmes de convoyage montés de manière erronée ou inappropriée

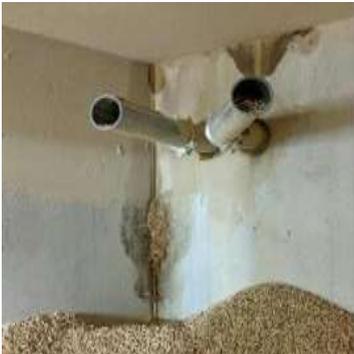
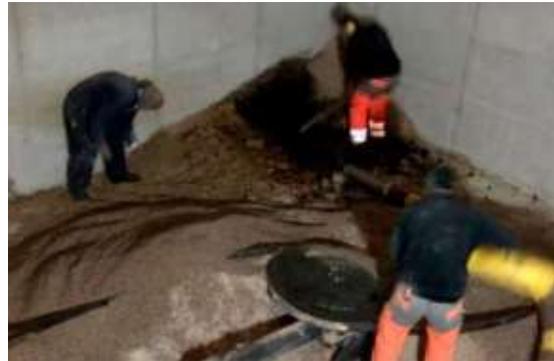
Illustration 5: A gauche: local de stockage avec infiltrations d'eau par le dessus.

A droite: Infiltration d'eau due à un dommage de construction sur le sol du local de stockage des granulés.
